Transformation

Chalet Mont-Blanc  
Les Marécottes 372 | zone village  
Exécution 1:50  
Impression 17.10.2022

09. Facade Est-Nord

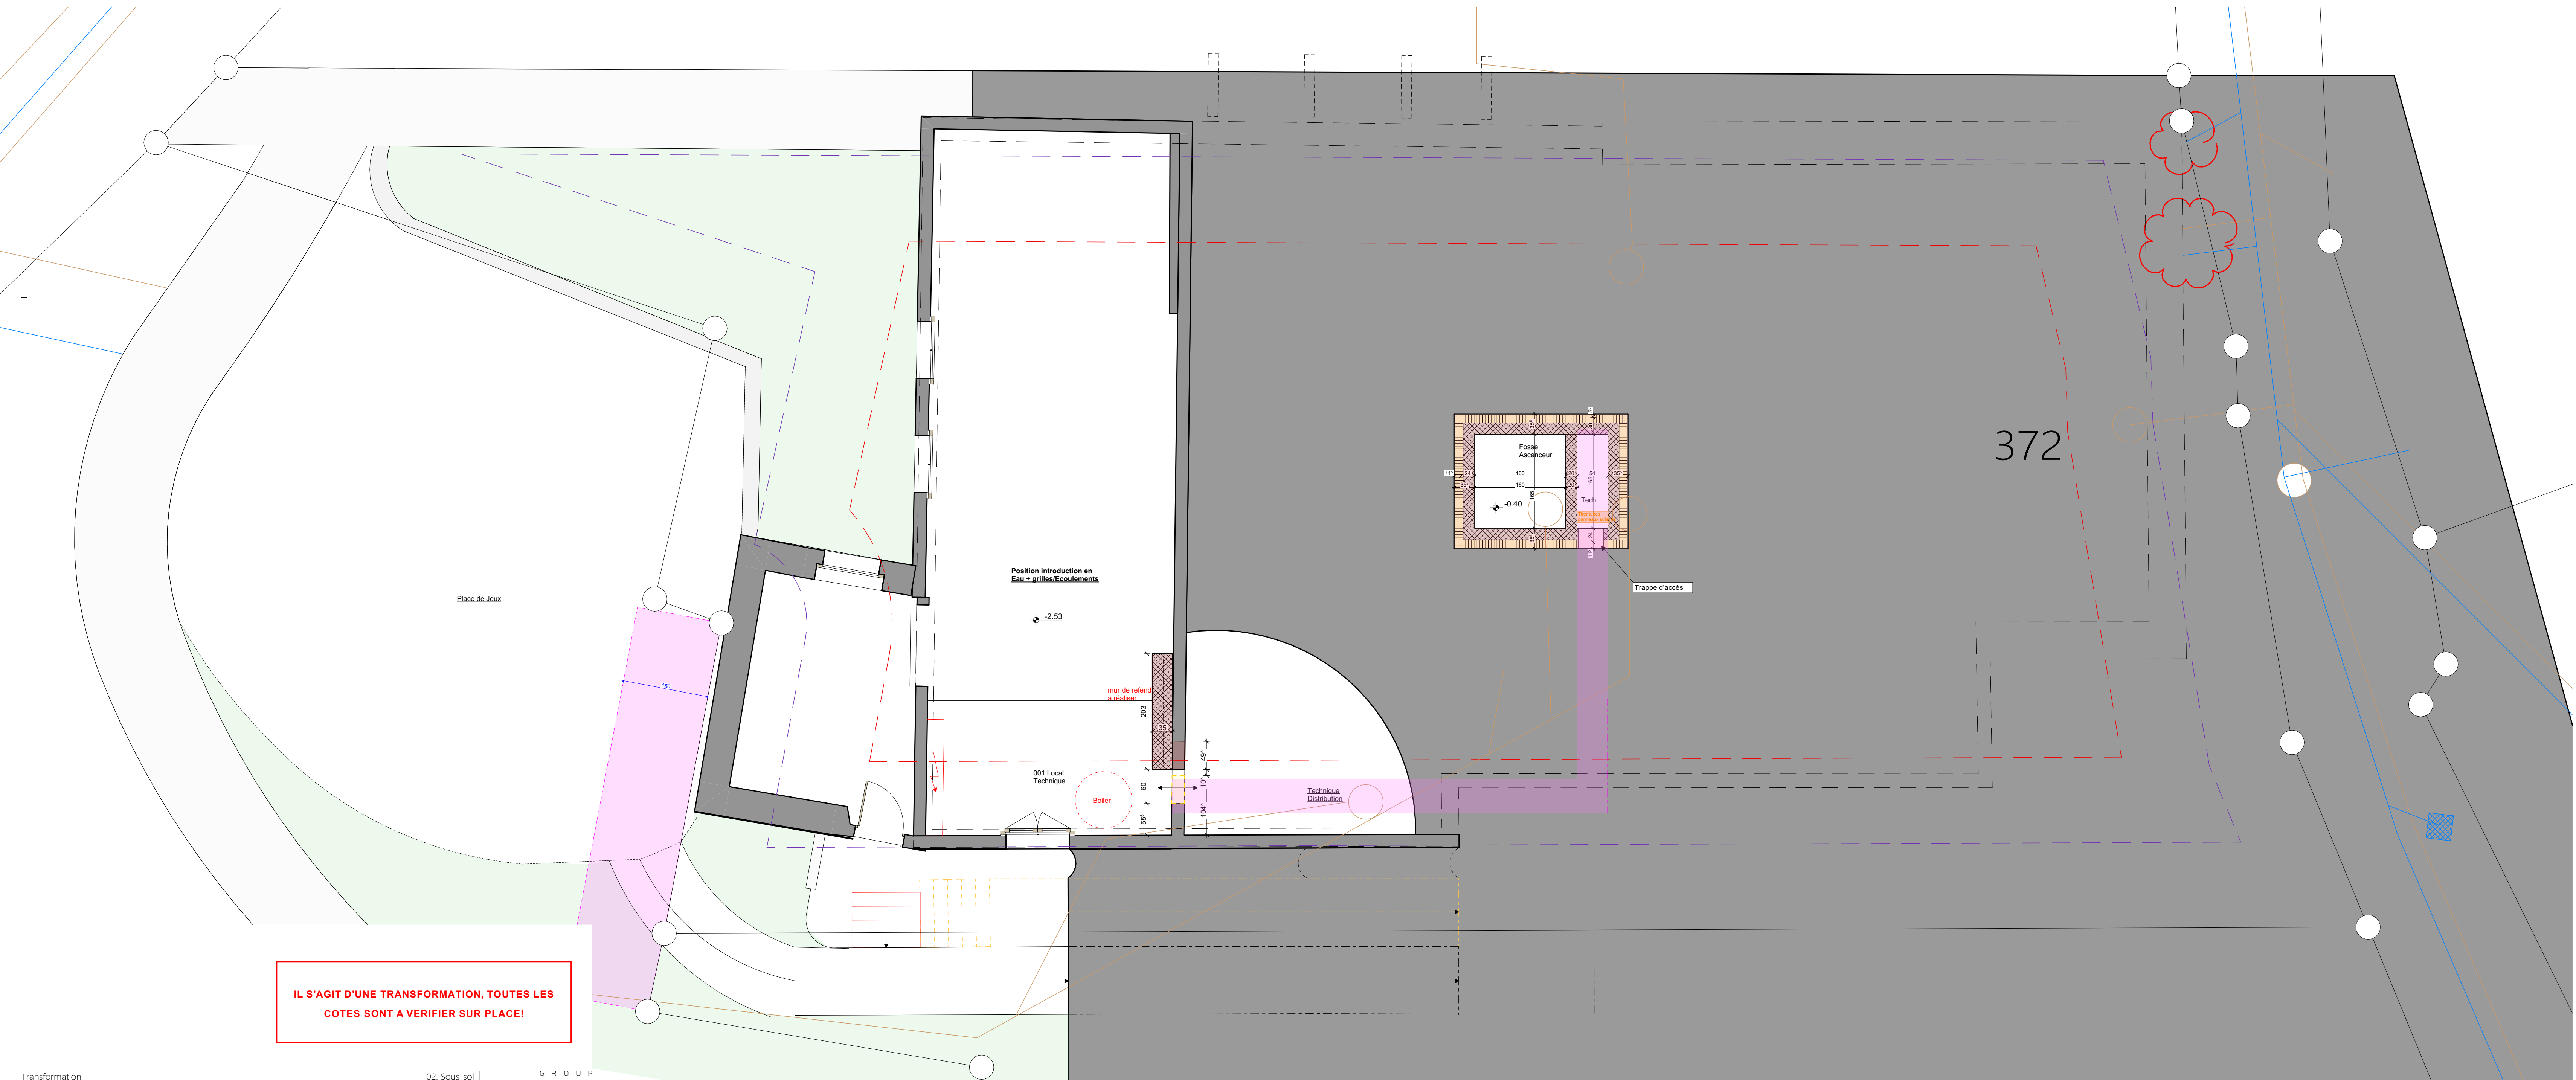
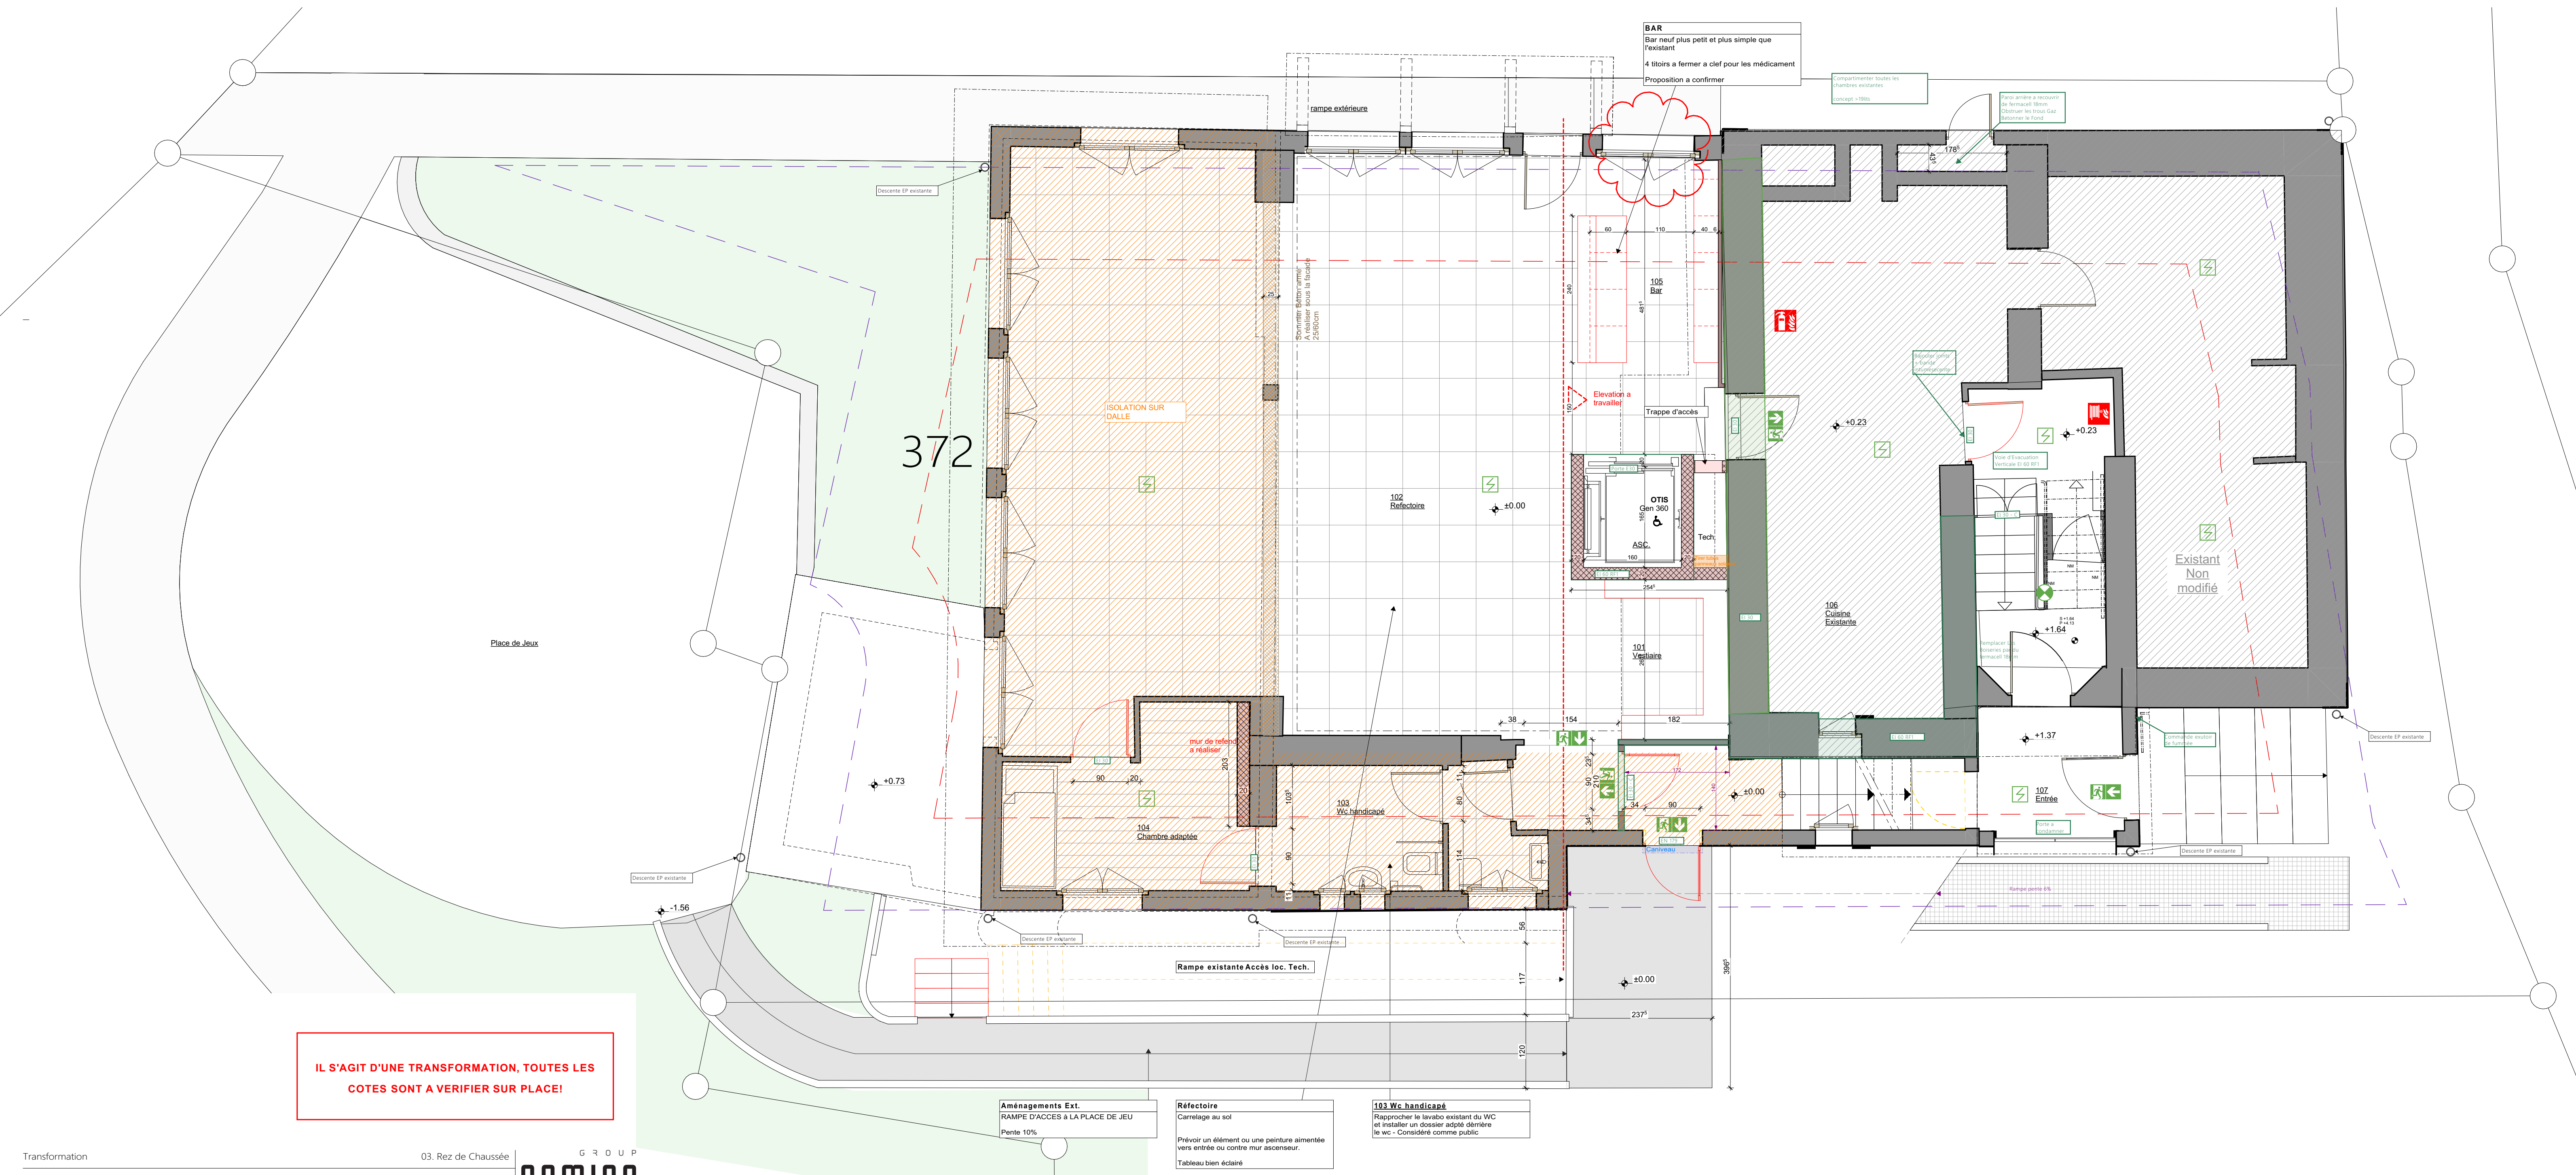
Aménagements Ext.  
RAMPE D'ACCES à LA PLACE DE JEU  
Pente 10%

Réfectoire  
Carrelage au sol  
Prévoir un élément ou une peinture aimentée vers entrée ou contre mur ascenseur.  
Tableau bien éclairé

103 Wc handicapé  
Rapprocher le lavabo existant du Wc et installer un dossier adapté derrière le wc - Considéré comme public

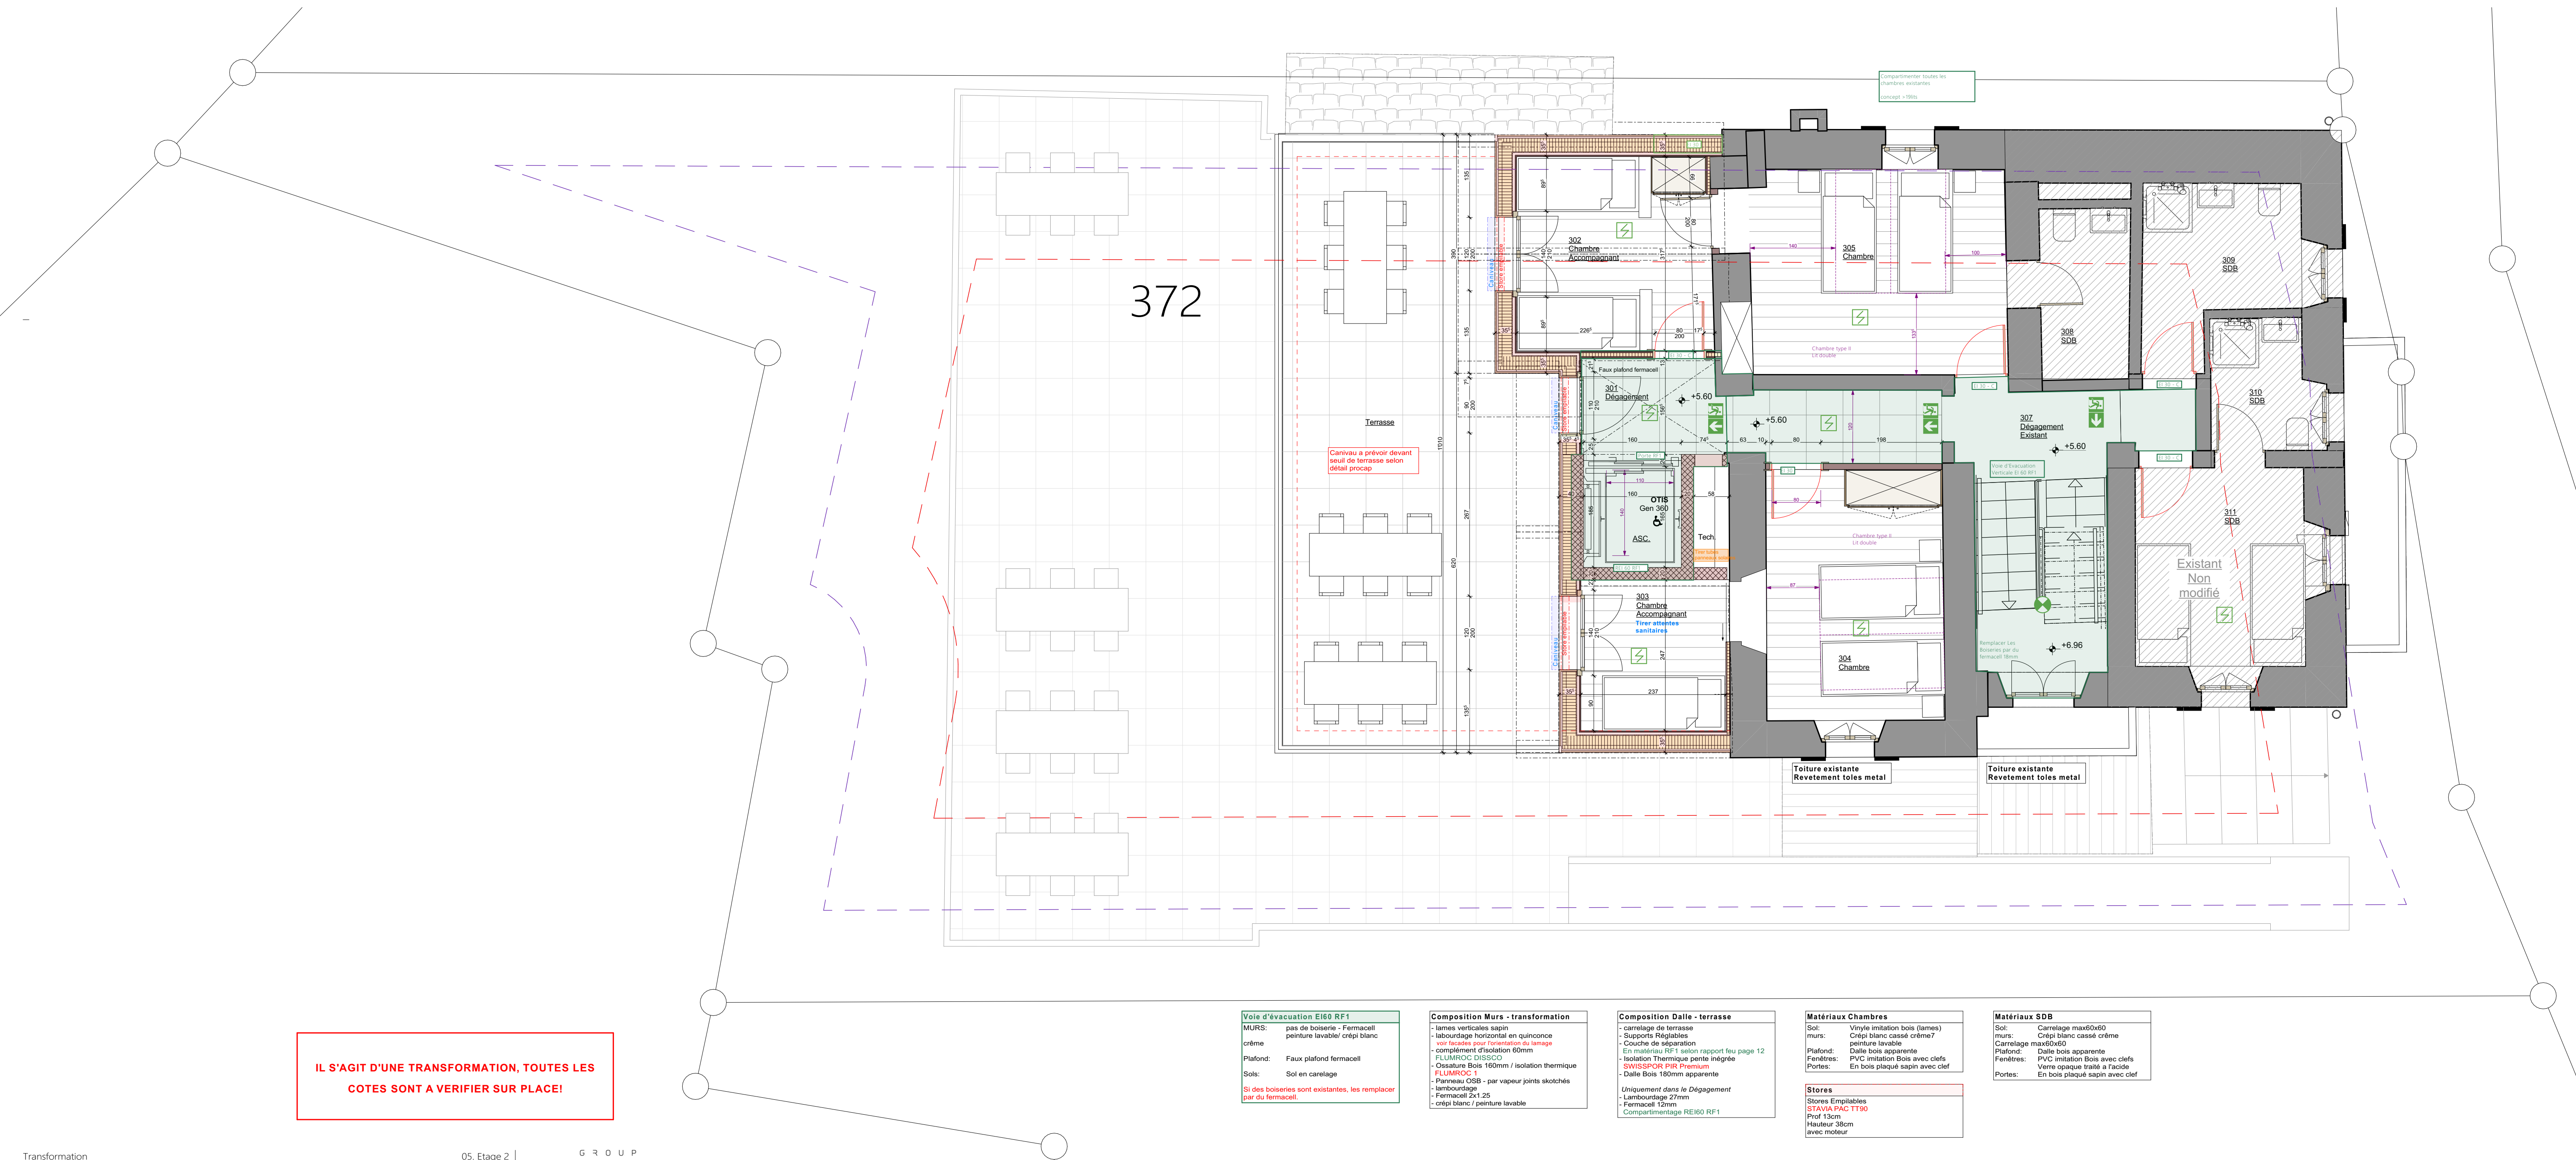
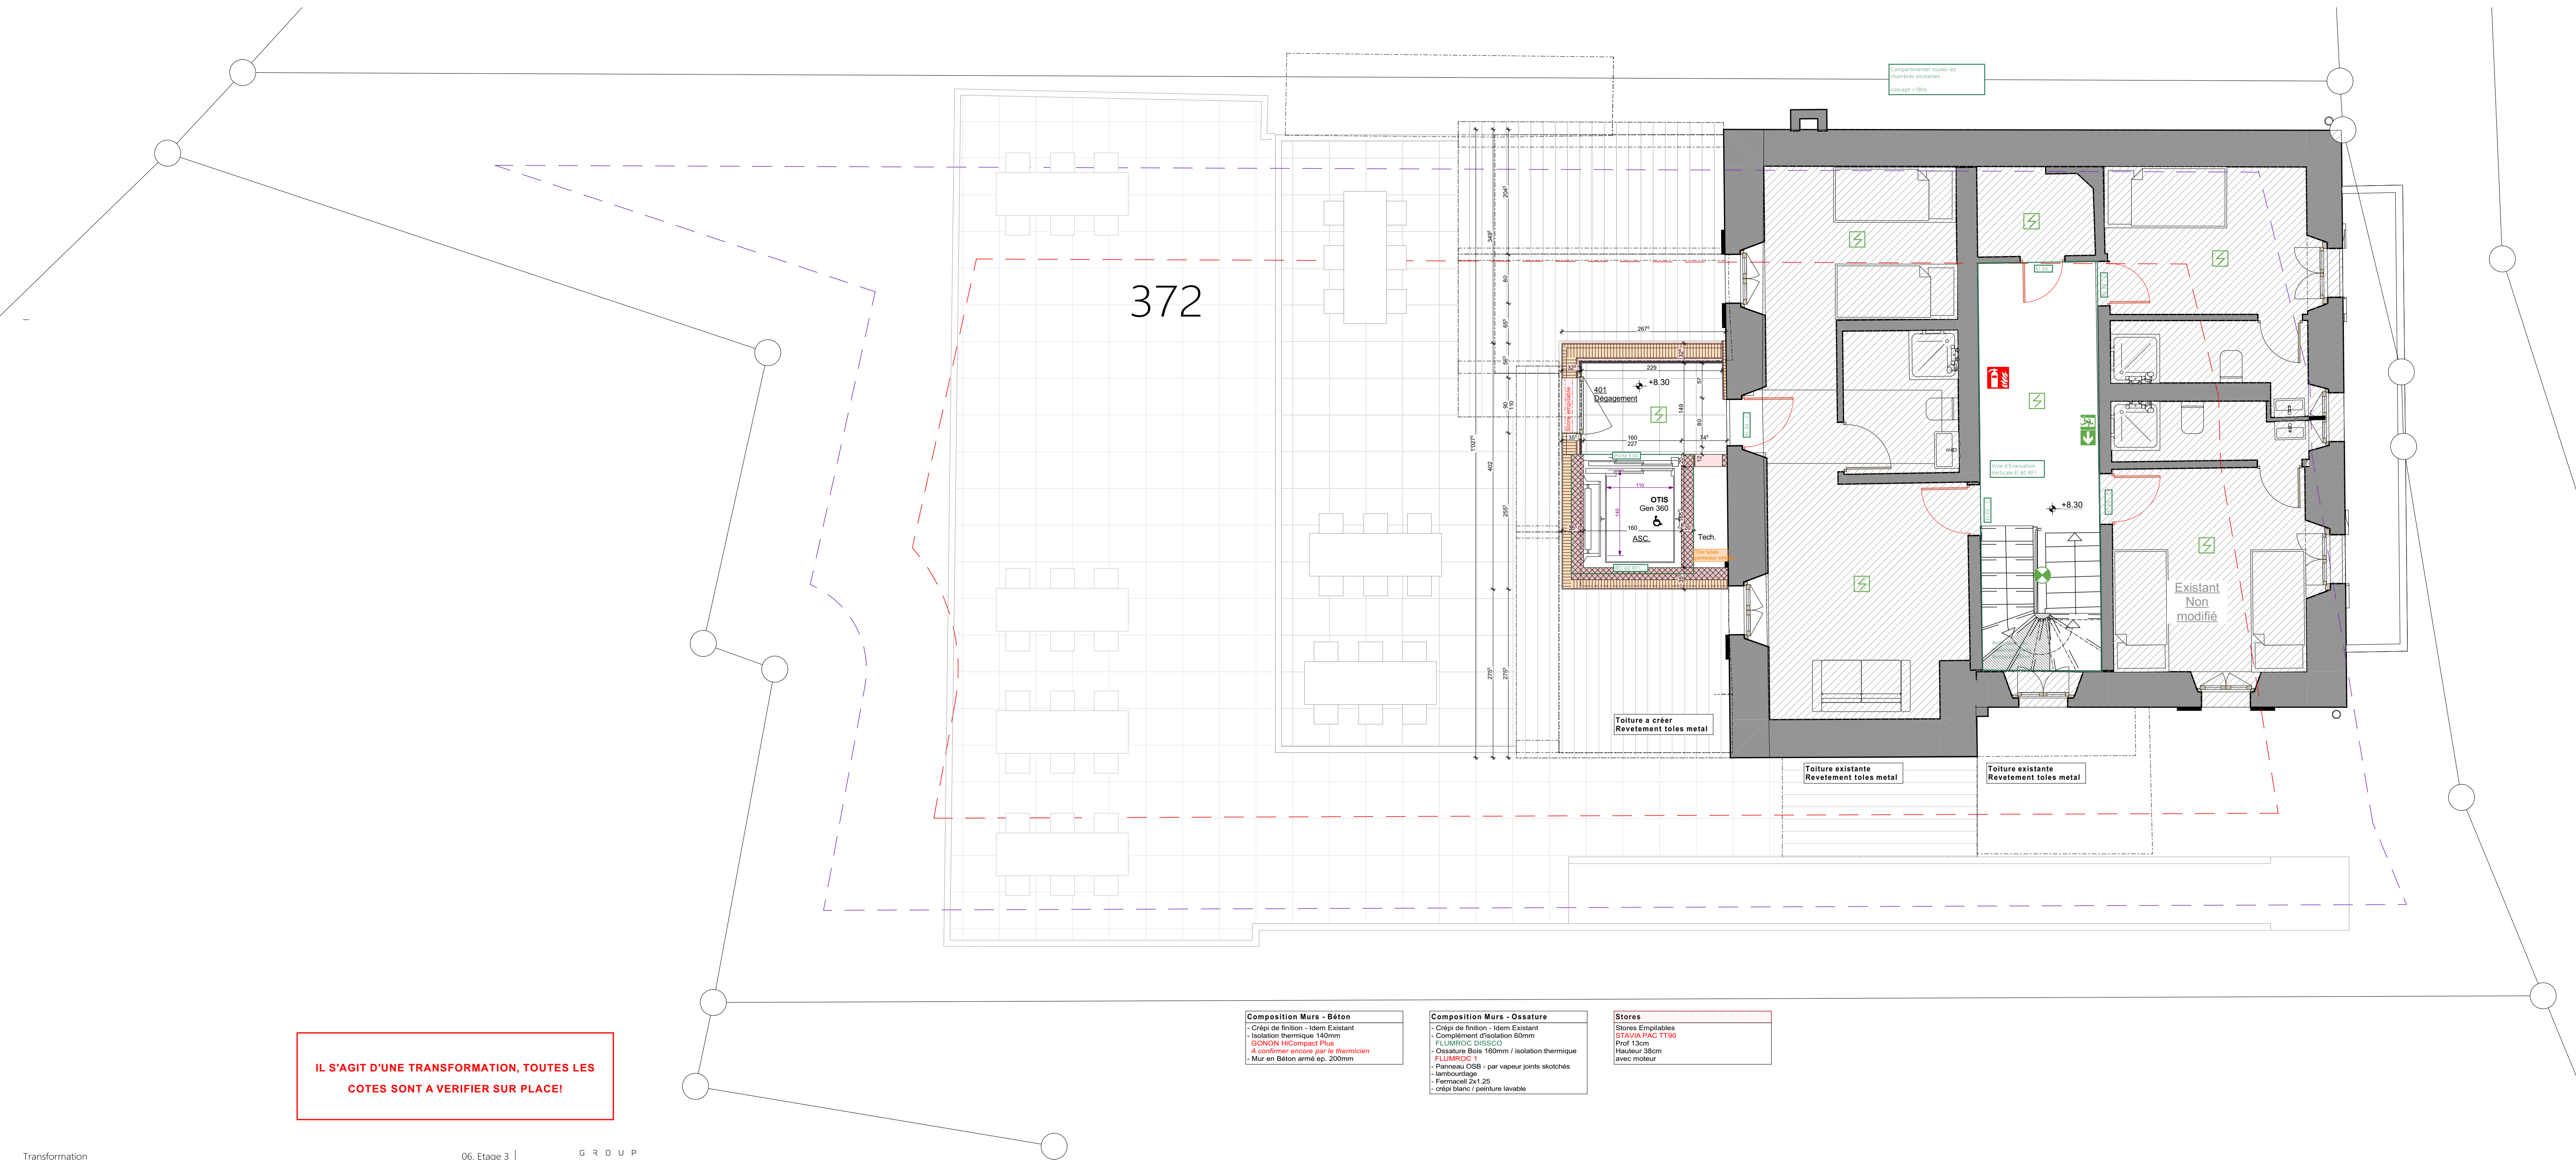
**Composition Murs - Béton**  
- Crépi de finition - Idem Existant  
- Isolation thermique 140mm  
GONON VICImpact Plus  
*A confirmer encore par le thermicien*  
- Mur en Béton armé ep. 200mm

**Composition Murs - Ossature**  
- Crépi de finition - Idem Existant  
- Complément d'isolation 60mm  
FLUMROC DISSCO  
- Ossature Bois 160mm / isolation thermique  
FLUMROC  
- Panneau OSB - par vapeur joints scotchés  
- lamboardage  
- Fermeaux 2x1.25  
- crépi blanc / peinture lavable

**Stores**  
Stores Empilables  
STAVIA PAC TT90  
Prof 13cm  
Hauteur 38cm  
avec moteur

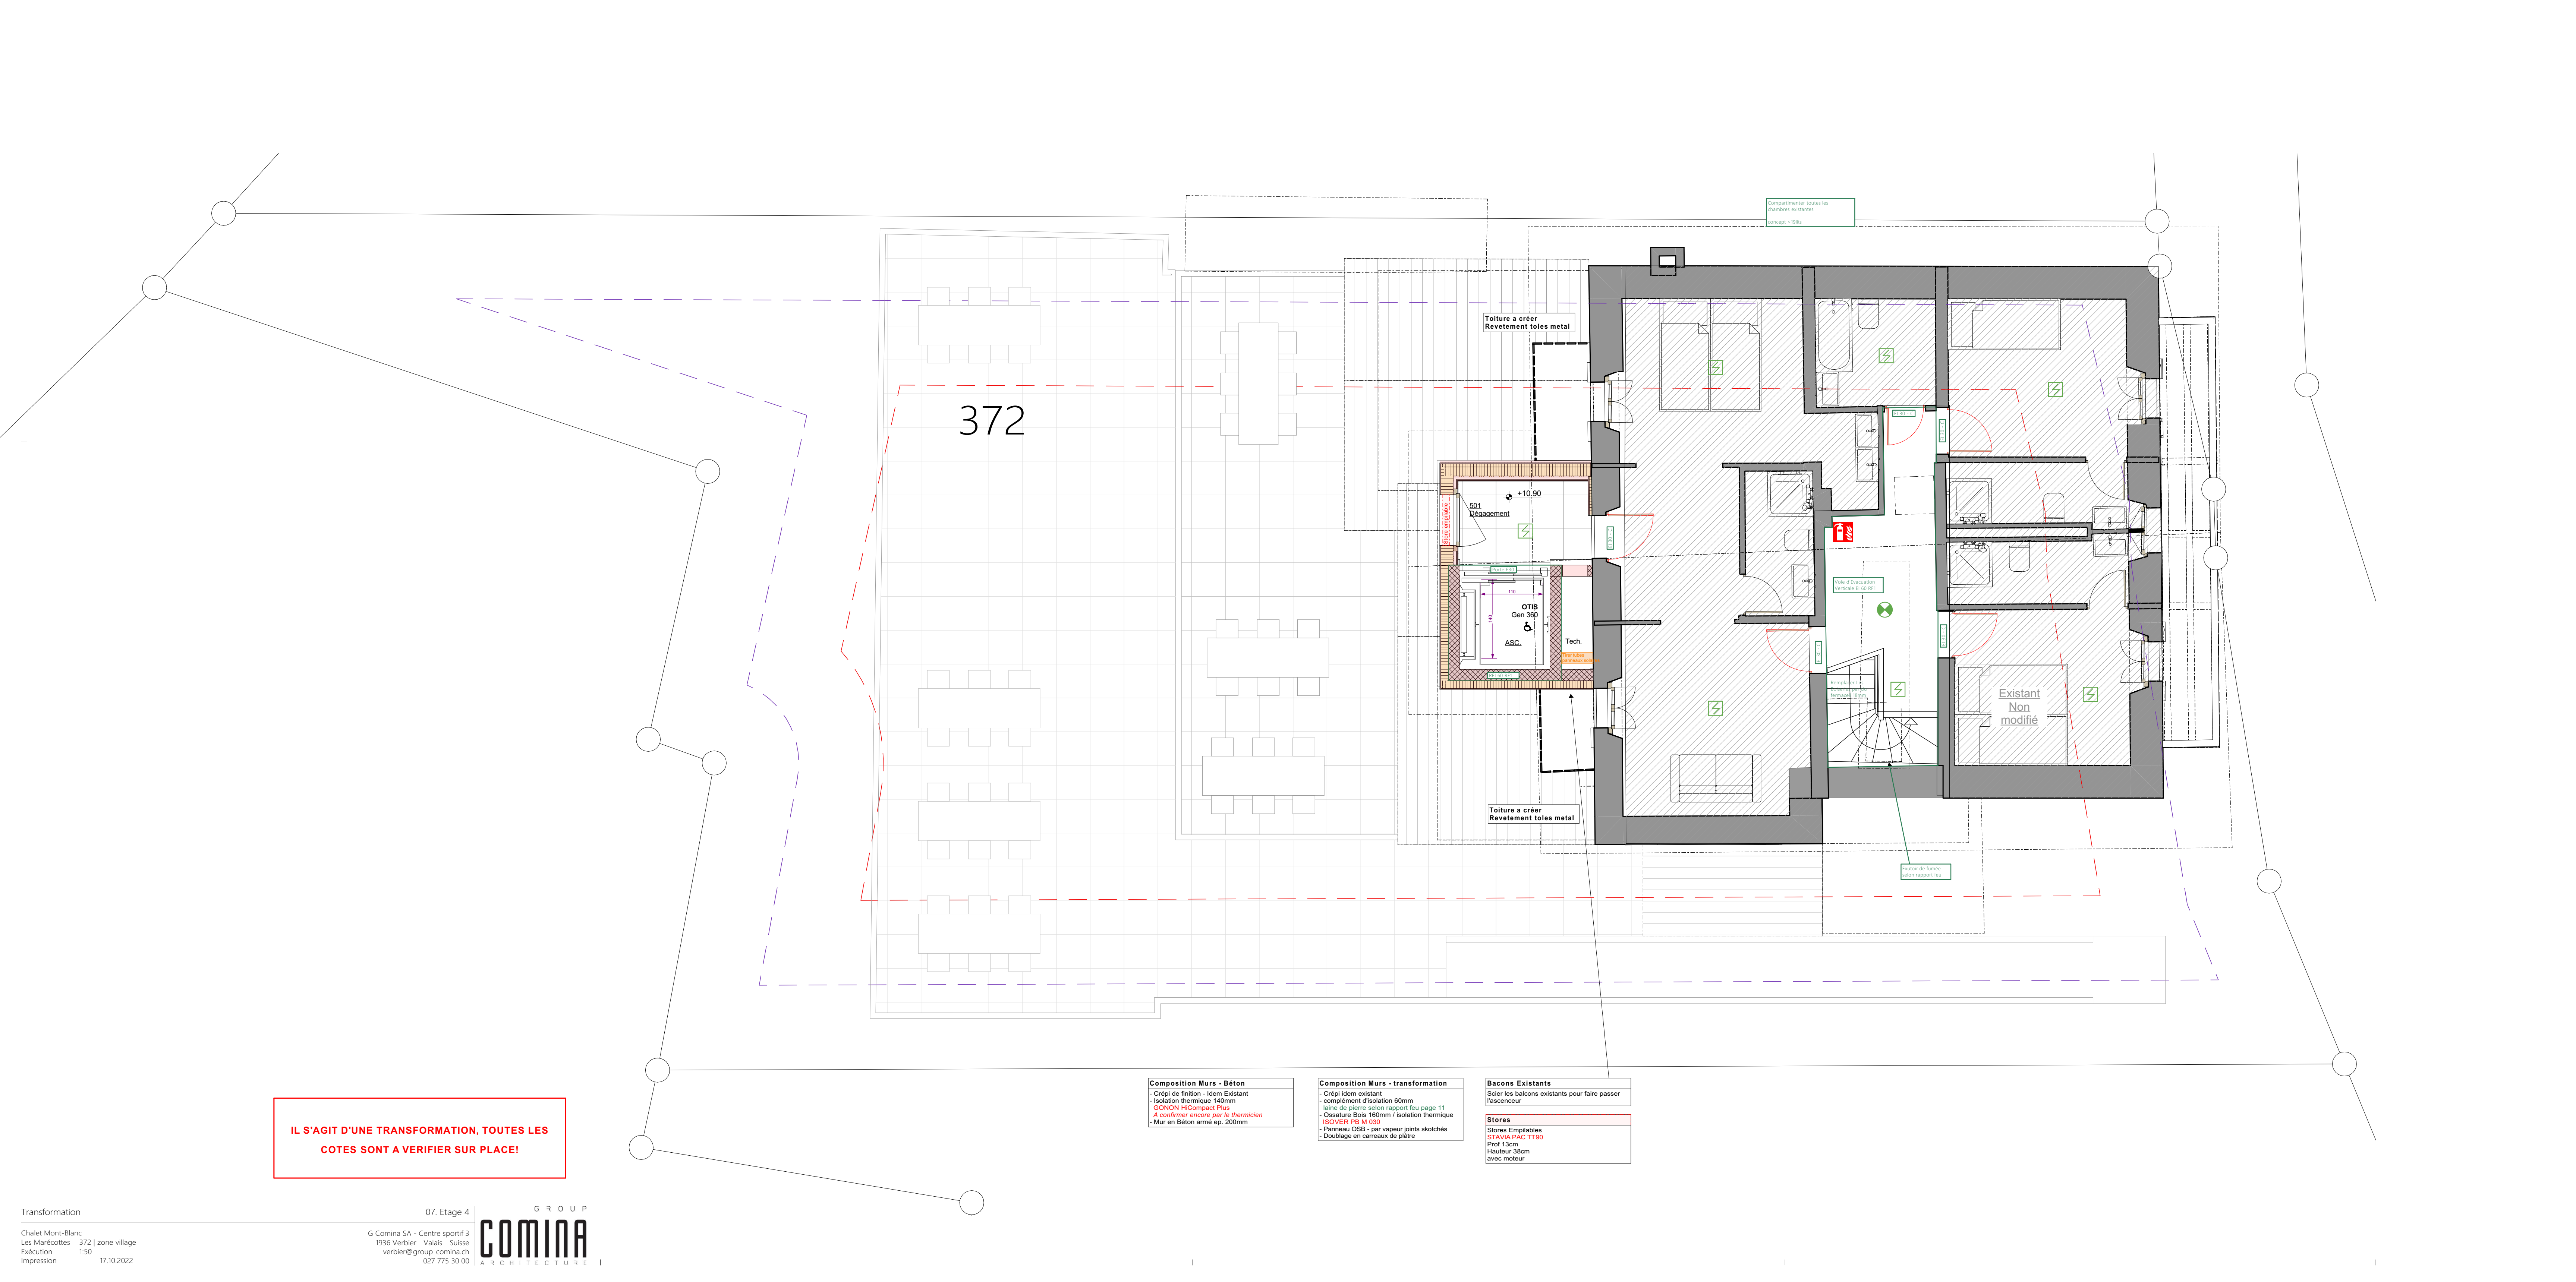
**Composition Murs - Béton**  
- Crevin de finition - Idem Existant  
- Isolation thermique 140mm  
GONON HICompact Plus  
A confirmer encore par le thermicien  
- Mur en Béton armé ep. 200mm

**Composition Murs - transformation**  
- Crevin idem existant  
- complément d'isolation 60mm  
laine de pierre selon rapport feu page 11  
- Ossature Bois 160mm / Isolation thermique  
ISOVER PB M 030  
- Panneau OSB - par vapeur joints skotchés  
- Doublage en carreaux de plâtre

**Bacons Existants**  
Scier les balcons existants pour faire passer  
l'ascenseur

**Stores**  
Stores Empilables  
STAVIA PAC TT90  
Prof 13cm  
Hauteur 35cm  
avec moteur
